# 北海道胆振東部地震における 災害廃棄物等の処理に関する 対応調査報告

2019年 2月 28日

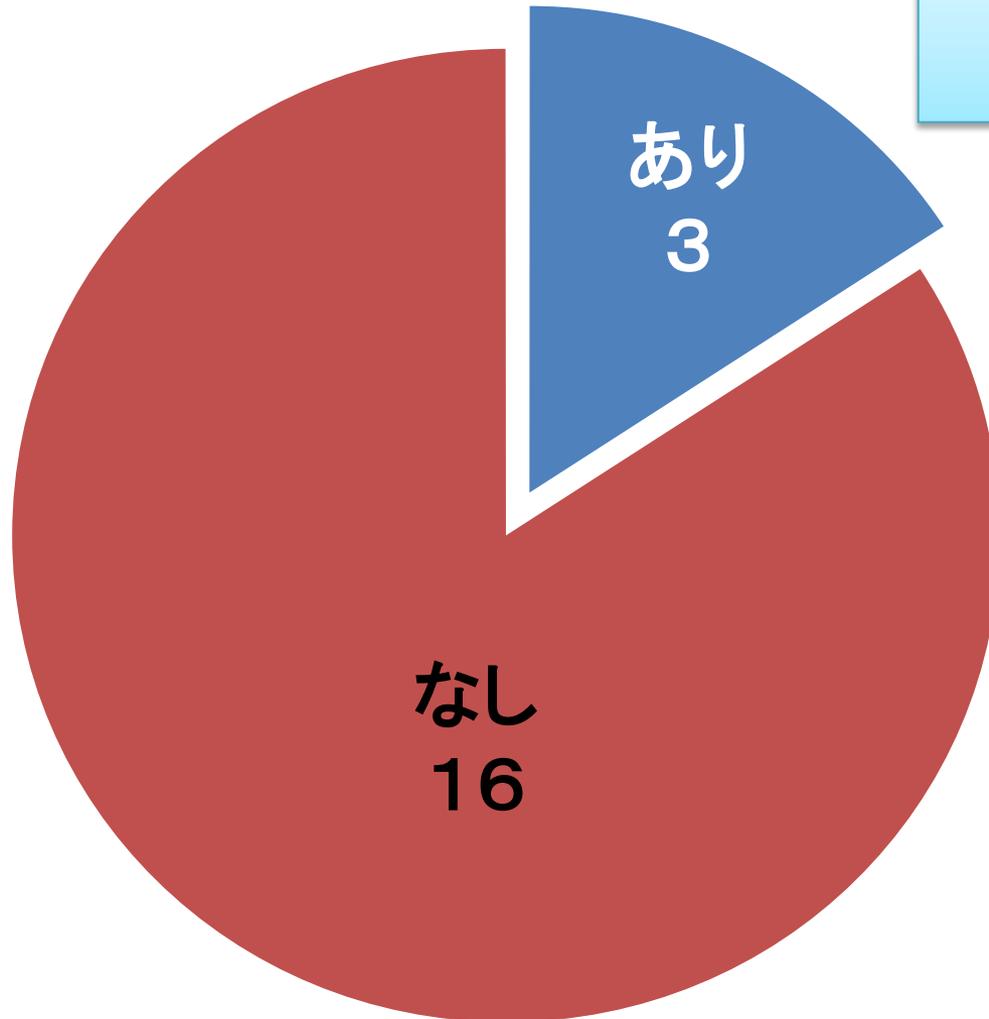
19施設全てにおいて、  
**機器・設備の被害なし**

## 施設 No.3

- ランプウェイ取付け部の損傷
- 建物周辺の地盤沈下

## 施設 No.5

- 地下煙道地下水量増
- 一部通路の小規模陥没

## 施設 No.14

- 壁・天井材(ALCパネル等)  
一部剥離、落下
